Reinigen der Rohwasserleitungen sichert die Trinkwasserversorgung

Nicht nur die Brunnen sind regelmäßig zu regenerieren, auch die Rohwasserleitungen zu den Wasserwerken können für den Betrieb einen kritischen Bereich darstellen und bedürfen gegebenenfalls einer regelmäßigen Reinigung. In Abhängigkeit von der Wasserbeschaffenheit sind Reinigungsmaßnahmen deshalb in die Betriebsorganisation aufzunehmen. Zwei Beispiele zeigen die Wirksamkeit des Impuls-Spül-Verfahrens (Comprex®-Verfahren) zum Ertüchtigen von Rohwasserleitungen.

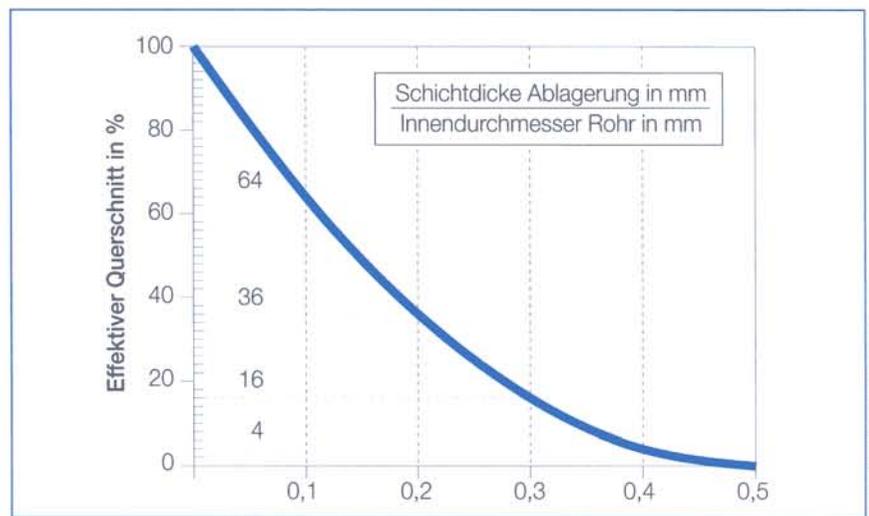
Abb. 1: Querschnittsverengung beim Zuwachsen einer Rohrleitung

Abbildung 1 zeigt, wie Ablagerungen den Querschnitt einer Rohrleitung verengen. So vermindert beispielsweise bei einer Rohrleitung mit einem Innendurchmesser von 300 mm eine Schichtdicke von 30 mm den Querschnitt von 100 auf 64 Prozent. Ein Verdoppeln dieser Schichtdicke auf 60 mm verengt den Querschnitt auf 36 Prozent.

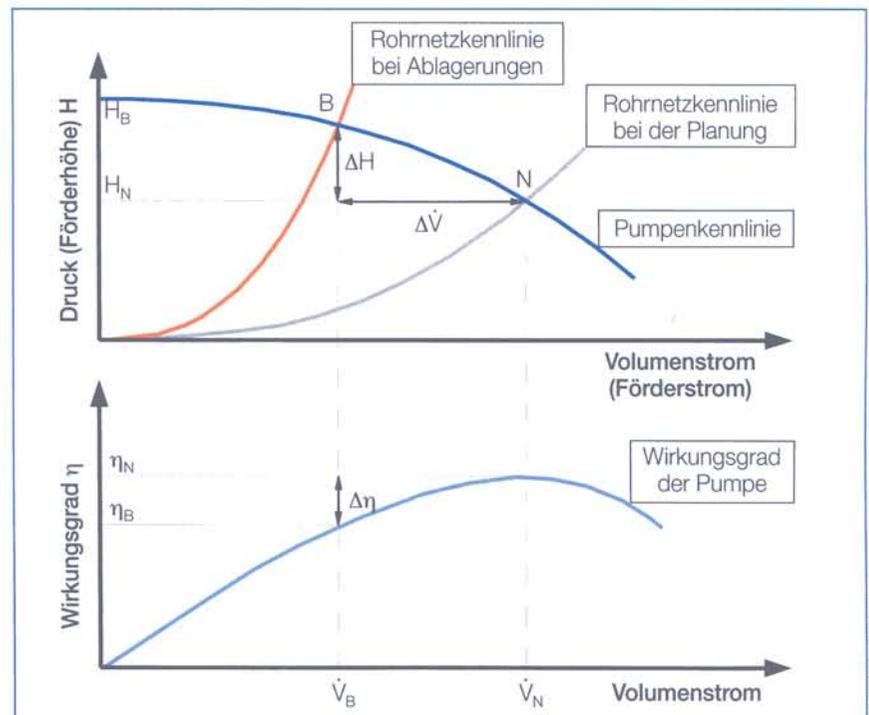
Abb. 2: Rohrleitungs- und Pumpenkennlinie mit Wirkungsgrad der Pumpe

Ablagerungen erhöhen zudem die Wandrauigkeit. Beide Effekte beeinflussen die Rohrleitungsparameter und dadurch die Rohrleitungskennlinie. **Abbildung 2** zeigt eine Rohrleitungskennlinie bei der Planung (graue Kurve) und nach Bildung von Ablagerungen (rote Kurve). Die Pumpe wurde bei der Planung der Rohrleitungskennlinie entsprechend ausgewählt. Die Pumpenkennlinie (blaue Kurve) schneidet die Rohrleitungskennlinie im Punkt N. Bei diesen Bedingungen hat die Pumpe ihren besten Wirkungsgrad η . Ändern sich im Laufe der Zeit die Rohrleitungsparameter, so wandert der Schnittpunkt von Rohrleitungskennlinie und Pumpenkennlinie zum Punkt B. Dadurch erhöht sich der Pumpendruck, während Volumenstrom und Wirkungsgrad der Pumpe abnehmen. Die Folgen sind ein Ansteigen der Energiekosten und schließlich eine unzureichende Versorgung mit Rohwasser.

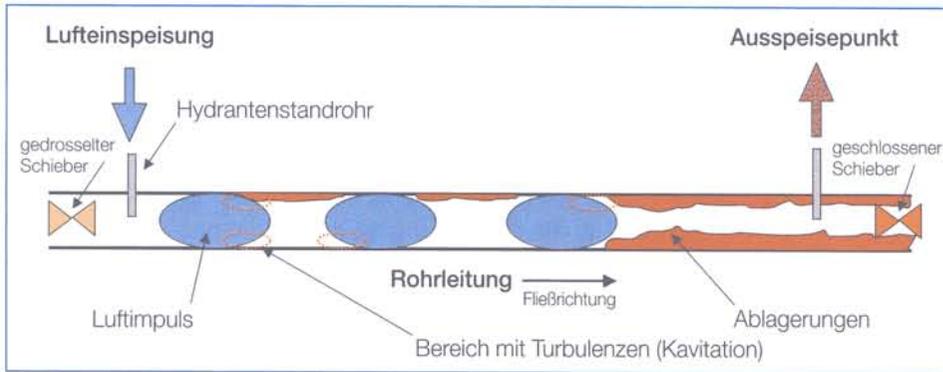
Abb. 3: Schematische Darstellung des Impuls-Spül-Verfahrens (Complex®-Verfahren)

Das Complex-Verfahren basiert auf einer kontrollierten, impulsartigen Zugabe komprimierter, reiner Luft innerhalb eines definierten, druckreduzierten Spülabschnitts. Es ist dazu notwendig, das gesamte System zu kalibrieren. Basierend auf den Parametern Nennweite der Rohrleitung, Länge und Verlauf des Spülabschnitts, Rohrnetzruhedruck und abgesenkter Rohrnetzdruck wird computergestützt vierfach gefilterte Luft in das fließende Wasser dosiert. Dabei bilden sich Luftblasen mit definierten Längen. Sie füllen den gesamten Rohrquerschnitt aus und bewegen sich als Luftblöcke im Wechsel mit Wasser durch den Spülabschnitt (Abb. 3).

Die Reinigung der Rohrleitung findet an den Grenzflächen der Luftblasen zu Wasser und Rohrwand statt. Dort kommt es zu turbulenten Verwirbelungen bei Fließgeschwindigkeiten von 10 bis 15 m/s. Lokale Kavitationserscheinungen bewirken ein nachhaltiges Ablösen aller mobilisierbaren Ablagerungen von den Rohrwänden. Die Luftblöcke im Wasserstrom stellen den Austrag der abgelösten Stoffe sicher.

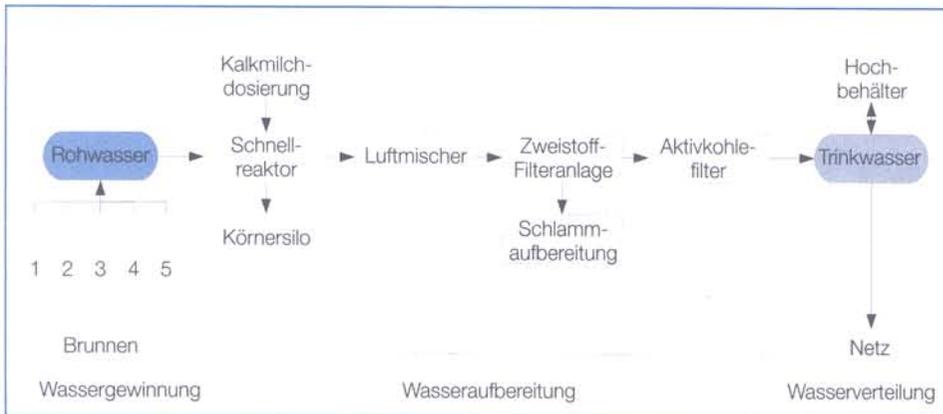
Abb. 4: Gewinnung und Aufbereitung des Rohwassers bei den Stadtwerken Ratingen

Die Stadtwerke Ratingen gewinnen Rohwasser aus fünf eigenen Brunnen aus 30 Meter Tiefe. Eine Regelung steuert vier große und eine kleine Pumpe so, dass stets die benötigte Gesamtmenge an Rohwasser zur Verfügung steht und über Rohwasserleitungen zur Wasseraufbereitung gelangt. Dort wird das Wasser in einem Schnellreaktor durch Zugabe von Kalkmilch teilenthärtet und anschließend in einem Luftmischer mit Sauerstoff angereichert, um das gelöste zweiwertige Eisen zu schwerlöslichen Eisenverbindungen zu oxidieren. Eine Zweistoff-Filteranlage trennt die schwerlöslichen Eisen- und Manganverbindungen sowie verbleibende Kalkmilch aus dem Schnell-

reaktor ab. Nach der Passage durch Aktivkohlefilter gelangt das aufbereitete Trinkwasser anschließend in zwei Hochbehälter (Abb. 4).

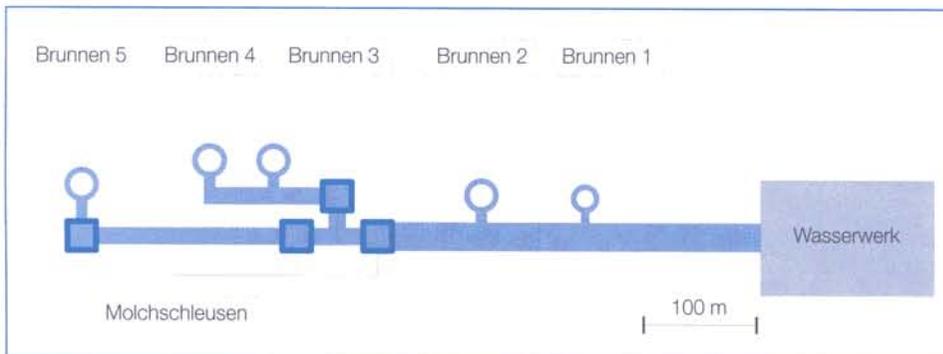
Abb. 5: Schema der Rohwasserleitung mit Brunnen und Molchscheulen in Ratingen; Linienbreite entsprechend Nennweite der Rohrleitung

Die Rohwasserleitung wurde früher einmal jährlich gemolcht (Abb. 5). Dabei bestand immer die Gefahr, dass der Schwammgummiball stecken bleibt. Deshalb war die Reinigung mit dem Impuls-Spül-Verfahren eine interessante Alternative. Schon bei der ersten Spülung ergaben sich weitere technische und wirtschaftliche Vorteile. Aufgrund der unterschiedlichen Nennweiten von DN 150 bis DN 500 waren früher drei Molchungen

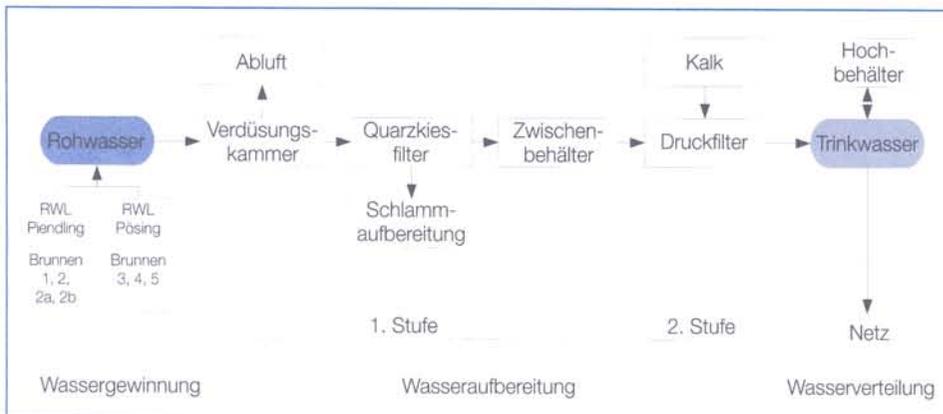
Abb. 6: Gewinnung und Aufbereitung des Rohwassers bei den Stadtwerken Cham GmbH

Die Stadtwerke Cham GmbH beziehen Rohwasser aus sieben Tiefbrunnen. Zwei Rohwasserleitungen (RWL Plending und RWL Pösing) fördern das Rohwasser zum Wasserwerk Wetterfeld. Die Abbildung 6 gibt einen Überblick über die Wassergewinnung und die Wasseraufbereitung.

Das Wasserwerk Wetterfeld besitzt zwei Aufbereitungsstufen. In der ersten Aufbereitungsstufe gelangt das Rohwasser über drei Verdüsungskammern auf drei offene Quarzkiesfilter und von dort in einen Zwischenbehälter. In den Verdüsungskammern werden ein Teil der Kohlensäure ausgetrieben und gelöste Eisen-

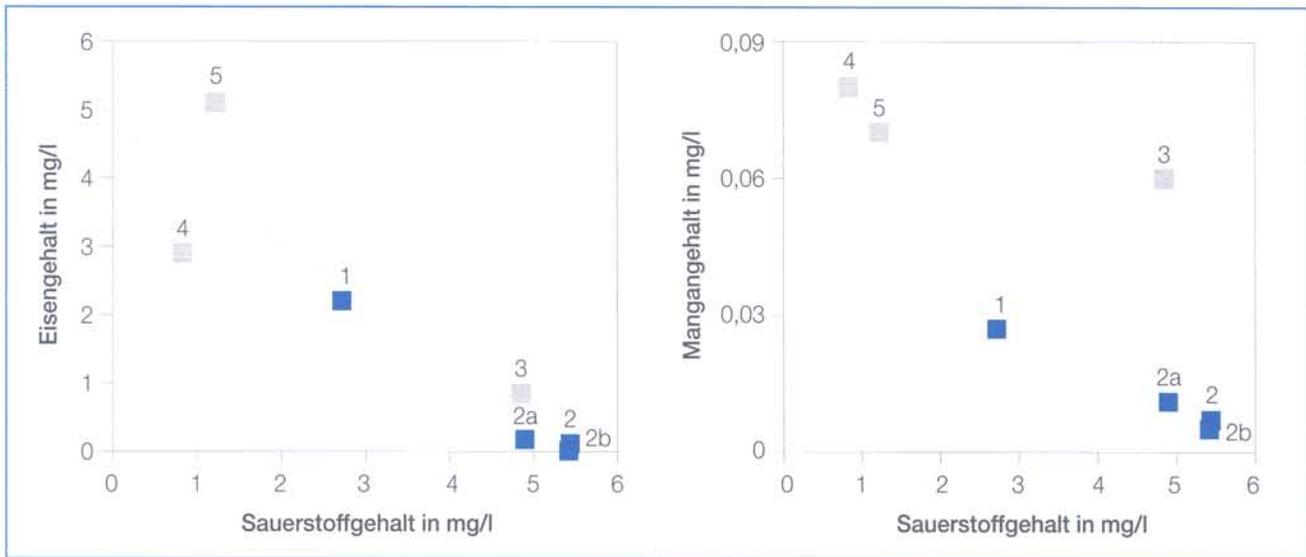
Abb. 7: Relation zwischen Sauerstoff- und Eisen- bzw. Mangangehalten in den Brunnenwässern aus Piending und Pösing

Die Brunnenwässer sind weich und enthalten kalkangreifende Kohlensäure. Sie weisen unterschiedliche Gehalte an Sauerstoff, Eisen- und Mangan auf. Tabelle 2 deutet eine Korrelation zwischen diesen Parametern an. In Abbildung 7 sind die Werte der Brunnenwässer zur Rohwasserleitung

Piending blau und diejenigen zur Rohwasserleitung Pösing in grau dargestellt. Im Falle der Eisengehalte lässt sich eine Korrelation erkennen. Bei den Mangangehalten fällt für Brunnen 3 der im Verhältnis zum Sauerstoffgehalt hohe Wert auf.

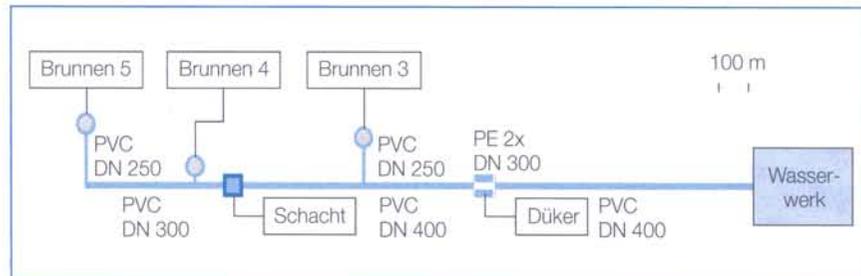
Abb. 8: Rohwasserleitung Pösing

Im Falle der Rohwasserleitung aus Pösing (Abb. 8) weist das Wasser aus Brunnen 3 gegenüber den Wässern aus Brunnen 4 und 5 einerseits einen wesentlich höheren Sauerstoffgehalt, andererseits eine bedeutend niedrigere Eisenkonzentration auf. Beim Mischen dieser Wässer entstehen offenbar schwerlösliche Verbindungen, die sich an der Rohrleitungsoberfläche abscheiden.

Die Rohwasserleitung Pösing besteht aus Kunststoffrohren. Abbildung 8 informiert über die Rohrleitungsabschnitte, die Rohrwerkstoffe und die Nennweiten. Diese Rohrleitung war erheblich verschlamm. Das Ausmaß wurde deutlich beim Auswerten von Daten der regelmäßig durchgeführten Brunnenkontrollen. Die Pumpenleistung nahm immer mehr ab. Bei erhöhten Entnahmemengen in verbrauchsreichen Zeiten nahm der Strombedarf überproportional zu, während der Volumenstrom vor allem bei gleichzeitigem Betrieb mehrerer Pumpen stark zurückging.

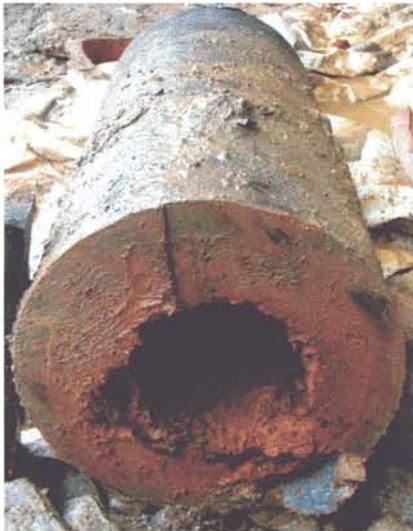
Abb. 9: Ablagerung in der AZ-Anschlussleitung von Brunnen 1

Am Brunnen 1 wurde zudem die Anschlussleitung erneuert. Sie bestand aus AZ-Rohren DN 200 (AZ: Asbestzement). Abbildung 9 zeigt einen Rohrabschnitt dieser Rohrleitung mit braunen Ablagerungen. Eine mineralogische Analyse ergab, dass diese Ablagerungen vorwiegend aus schlecht kristallisiertem Ferrihydrit sowie aus geringen, aber etwa gleichen Anteilen an Quarz und Kaolinit bestanden. Ferrihydrit ist ein Oxid/Hydroxid des dreiwertigen Eisens und entsteht bei der schnellen oxidativen Fällung von in Wasser gelöstem zweiwertigem Eisen bei pH-Werten > 5. Andere Eisenoxide z. B. Hämatit, Goethit, Lepidokrokit, Maghemit oder Magnetit ließen sich röntgenografisch nicht nachweisen. Aus Quarzsand, dem Tonmineral Kaolinit und den abgetrennten Eisenverbindungen entstand mit der Zeit die partiell versteinerte Schicht.

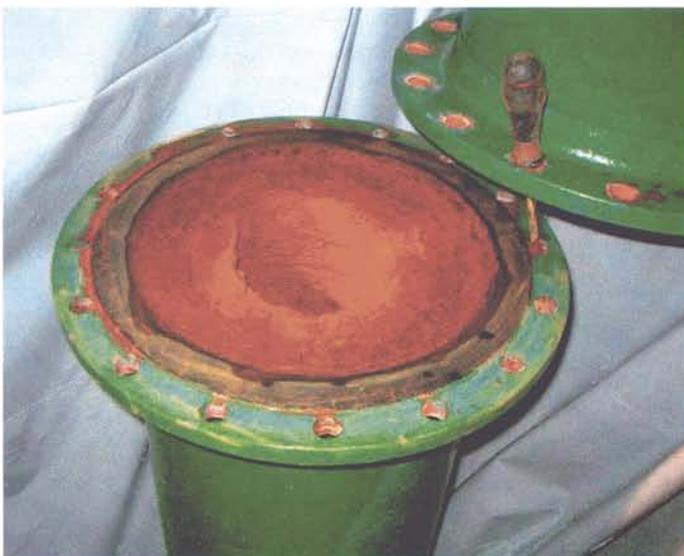
Abb. 10: Ablagerungen in einer Stahlleitung im Wasserwerk Wetterfeld

Die aufwändige Hochdruckreinigung einer 25 Meter langen Stahlleitung im Wasserwerk vor der Verdüsungskammer zeigte das Ausmaß der Ablagerungen (Abb. 10) und die Notwendigkeit einer Reinigung. Verfahrenstechnisch kam dieses Verfahren für die beiden Rohwasserleitungen allerdings nicht infrage. Die komplette Erneuerung stand zur Diskussion.

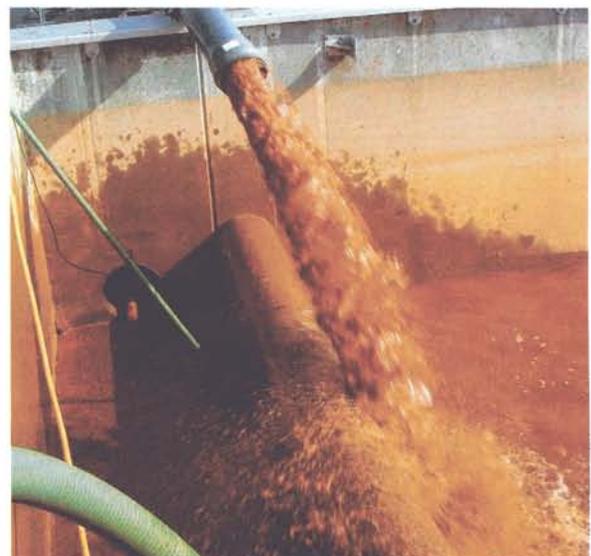
Abb. 11: Austragen von eisenhaltigen Ablagerungen aus Rohwasserleitungen in Cham mittels Complex-Verfahren

Die Reinigung der Rohwasserleitung Pösing erforderte vier Spülabschnitte. Im Einsatz rund um die Uhr ließen sich nach fünf Tagen die Schlämme weitgehend austragen (Abb. 11). Nach dem Spülen verbesserten sich die Anlagenwerte am Brunnen

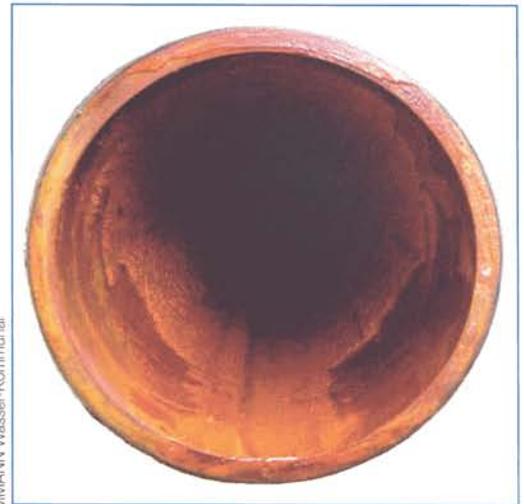
Abb. 13: Rohrabschnitt aus AZ-Leitung DN 350 nach erfolgreicher Impuls-Spülung

Abbildung 13 beweist den Erfolg der Reinigung mit dem Complex-Verfahren. Die wenigen verbleibenden Ablagerungen in dieser AZ-Leitung DN 350 lassen keinerlei Beeinträchtigung der Wasserförderung erkennen. Der Vordruck an den Pumpen der Brunnen 1, 2, 2a, 2b und der Strombedarf liegen im normalen Bereich.

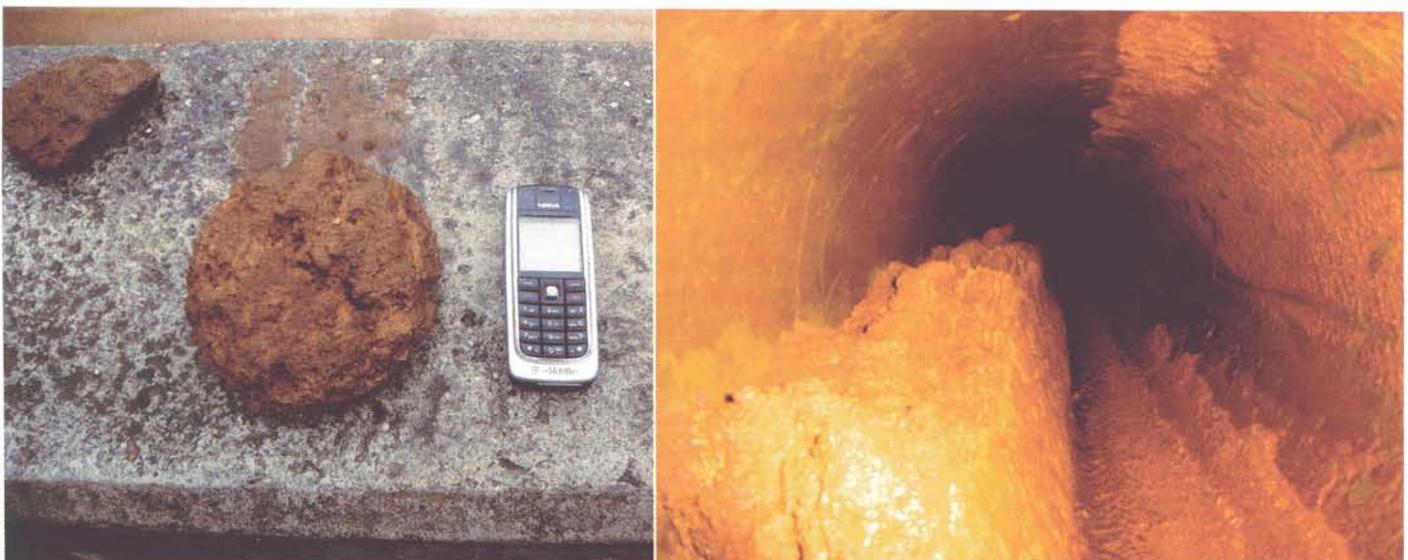
Abb. 12: Impuls-Spülung bei AZ-Rohrleitungen mit harten Ablagerungen: (a) Entfernen von harten Ablagerungen; (b) teilweise versteinerte Ablagerungen

Die Reinigung der Rohwasserleitung Piending gestaltete sich aufwändiger als die Rohwasserleitung Pösing. Die Ablagerungen waren teilweise schon verhärtet. Abbildung 12 zeigt ausgetragene Stücke. Reste der festhaftenden verhärteten Ablagerungen blieben nach dem normalen Impulsspülen in einzelnen Abschnitten der Rohrleitung und sind nur mit erhöhtem Aufwand vollständig zu entfernen.
